Equipo: Planta Selmec 400 Kw

<p>TRABAJOS REALIZADOS: “REPARACION DE FUGAS DE ACEITE EXTERNAS, CAMBIO EMPAQUES CABEZOTES, CAMBIO ACEITE Y FILTROS, BANDAS Y CALIBRACIÓN DE VÁLVULAS E INYECTORES”</p> <p>(TRABAJOS REALIZADOS POR PROVEEDOR EXTERNO)</p>	HACIENDA- XCANATUN by ANGSANA	Fecha: 21/Julio/2020
Número de Serie: 803215		Generador: Gpo Fza-06805468-2	
Capacidad: 400 KW / 220 V		Motor: DD-12V71 12VA-18137-7122- 7000	
Aplicación: Emergencia (Stand By)		Propietario: Hacienda Xcanatun by Angsana	
Operación: Automática		Departamento INGENIERIA	Gerente de Ingeniería: Ing. Jersonn López

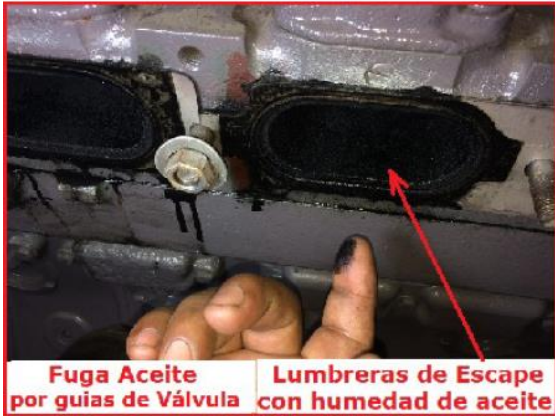
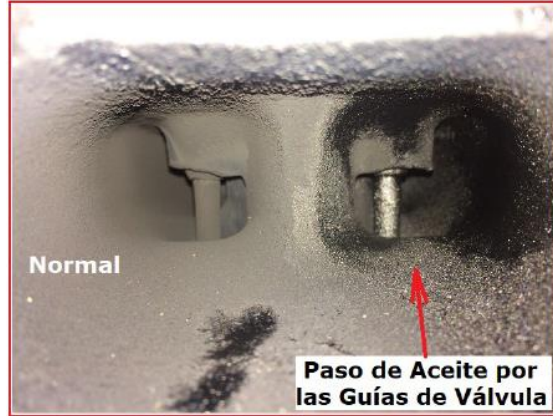
Se procede al desensamble del motor iniciando por los tubos de escape del silenciador, se retiran los tubos flexibles y se observa algo de humedad en las lumbreras. Se observa al momento de retirar los tubos de escape una humedad de aceite por las lumbreras de escape, lo cual sugiere que hay un ligero paso por el sello de las válvulas, esto se confirma al desmontar los cabezotes.

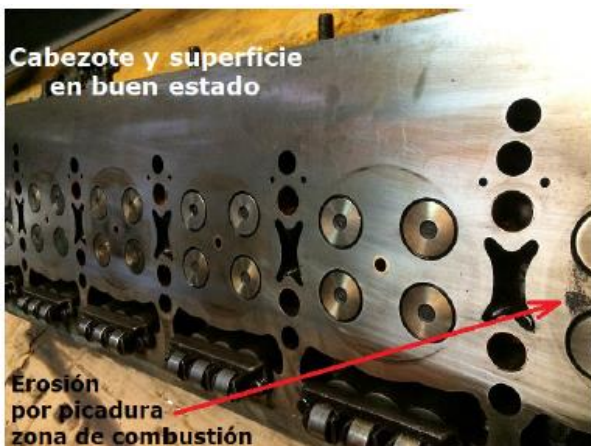
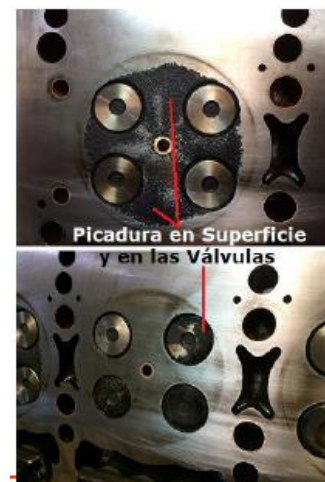
Se procede a realizar el diagnóstico de los cabezotes, las superficies se encuentran en buen estado, sin embargo, se realizan las siguientes observaciones:

- a) el sello de la guía de válvula tiene una ligera fuga
- b) la superficie en la zona de cilindros se encuentra picada por erosión derivado de la combustión interna:

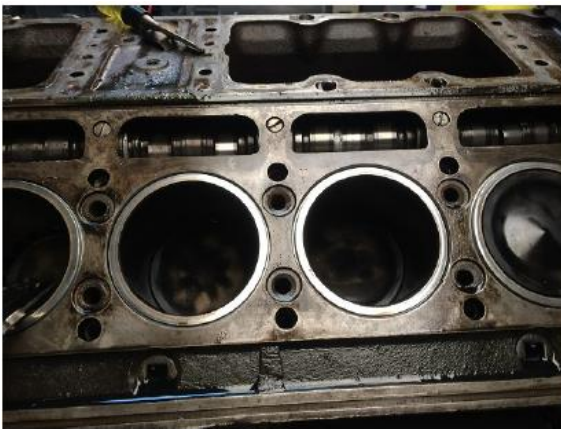
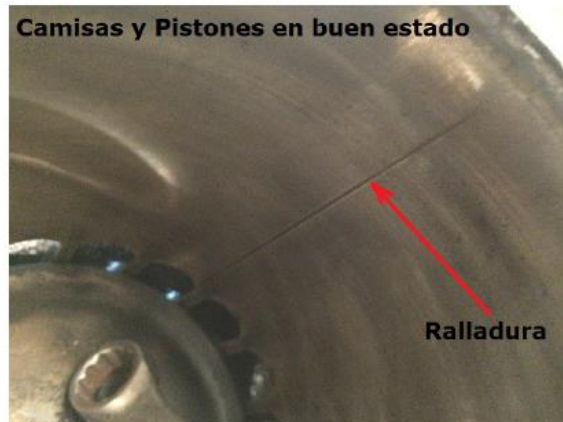
El monoblock se encuentra en buenas condiciones, los cilindros se encuentran ligeramente desgastados por el uso normal, solamente se observa una ralladura que no influye en la operación, puesto que no hay relieve.

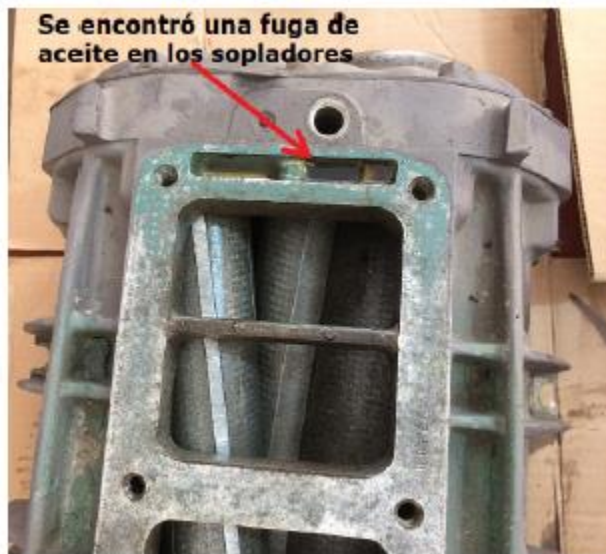
Se desarmó el sistema de aire de admisión y al desmontar los sopladores encontramos una ligera fuga de aceite, por lo que fue necesario cambiar los empaques internos de ambos sopladores.
